# ANALISIS KINERJA JALAN DAN TROTOAR BERDASARKAN PEDOMAN KAPASITAS JALAN INDONESIA (PKJI) 2023 DI JALAN KHZ MUSTOFA KOTA TASIKMALAYA

**Abstract**— This study aims to evaluate the traffic performance of KHZ Mustofa Road in Tasikmalaya City following sidewalk improvement and widening, and to examine its implications for pedestrian space quality in a commercial corridor with high roadside activity. A quantitative descriptive method was applied based on the Indonesian Highway Capacity Manual (PKJI) 2023, using primary data including traffic volume, vehicle speed, side friction, and road geometric conditions. The results show that peak traffic volumes reached 1141.4 pcu/hour (Sunday) and 986.8 pcu/hour (Thursday), with a road capacity of 2805 pcu/hour. The degree of saturation values of 0.41 and 0.35 indicate stable flow conditions with Level of Service C and B-C, and a free-flow speed of approximately 42 km/h. Sidewalk improvement does not significantly reduce traffic performance, while side friction is identified as the dominant influencing factor. On the other hand, pedestrian space quality improves in terms of comfort and safety. These findings confirm that walkability and complete

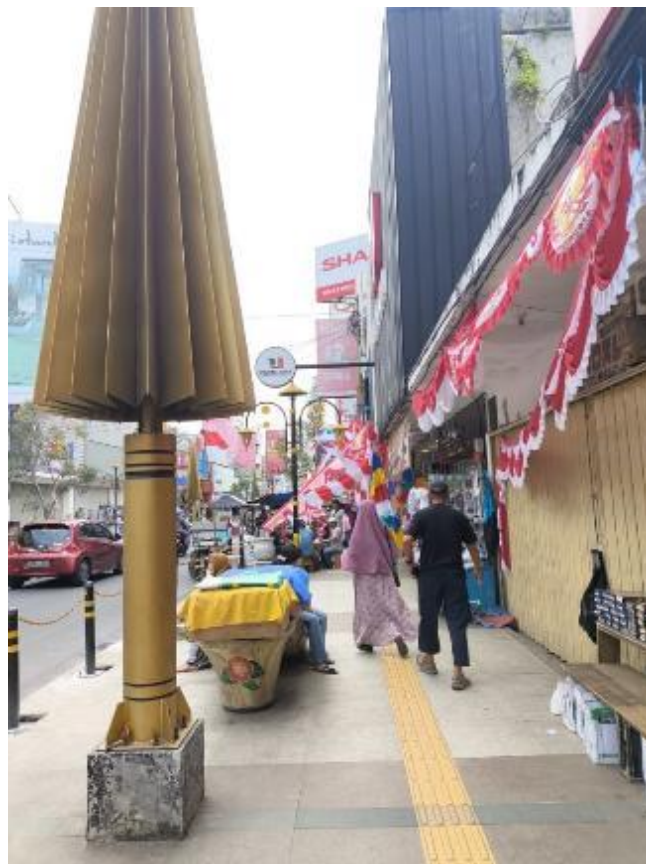
Gambar 3 Ornamen Payung Geulis dan Keolom Geulis

| Parameter | Nilai/Kondisi | Keterangan |
|---|---|---|
| Urban furniture | Kelom Geulis dan ornamen payung | Menguatkan identitas lokal, tetapi mengurangi lebar efektif pada titik tertentu |

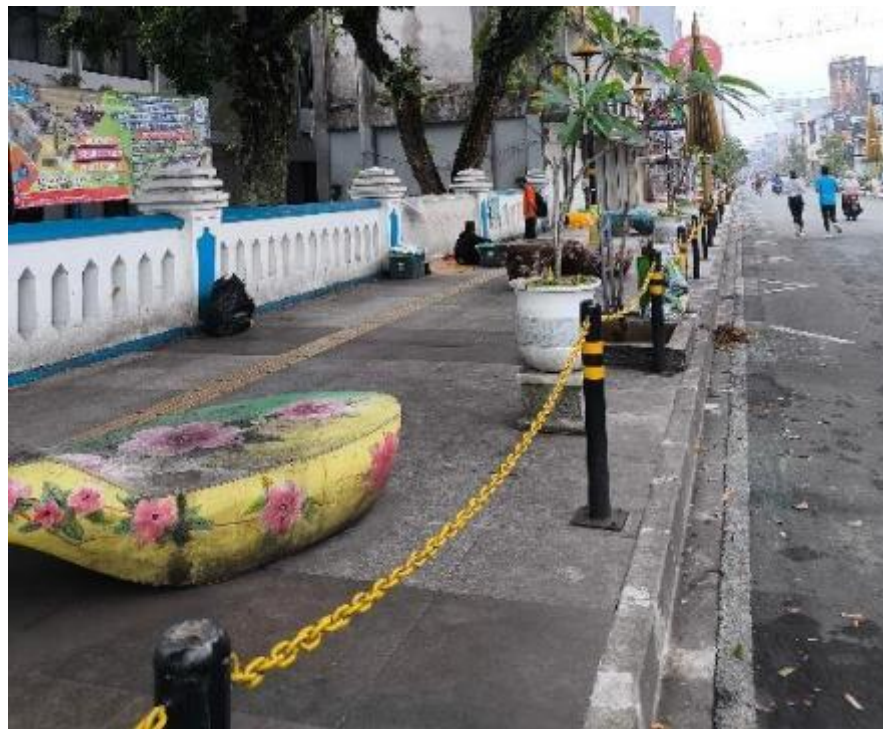
Gambar 4 Urban furniture Kelom Geulis pada trotoar Jalan KHZ Mustofa

Kelom Geulis sebagai urban furniture memiliki nilai positif dan kendala teknis sekaligus. Nilai positifnya adalah memperkuat identitas Tasikmalaya dan menjadi titik istirahat atau daya tarik visual. Kendalanya muncul ketika posisi furnitur berada terlalu dekat dengan jalur utama pejalan kaki. Fasilitas duduk perlu berada pada zona furnitur yang jelas, sedangkan jalur lurus pejalan kaki harus tetap bersih dan menerus.
